**1960-1966 YILLARI ARASINDA ÜRETİLENLERİN DURUMUNUN VE SÜREKLİLİKLERİNİN İZLENİMİNE
KULLANILAN PREFABRİK KANALETLERİN 2000 YILINDAKİ MEVCUT DURUMUNUN İZLENİMİ**

Süleyman ULUÖZ¹, Ayşe TAYAKISI²

Research was conducted in 2000 on the prefabricated channels which were built in Down Seyhan Lowland between 1960 and 1966. This research was determine the condition of the structures during their operation phases and the durability of the structures.

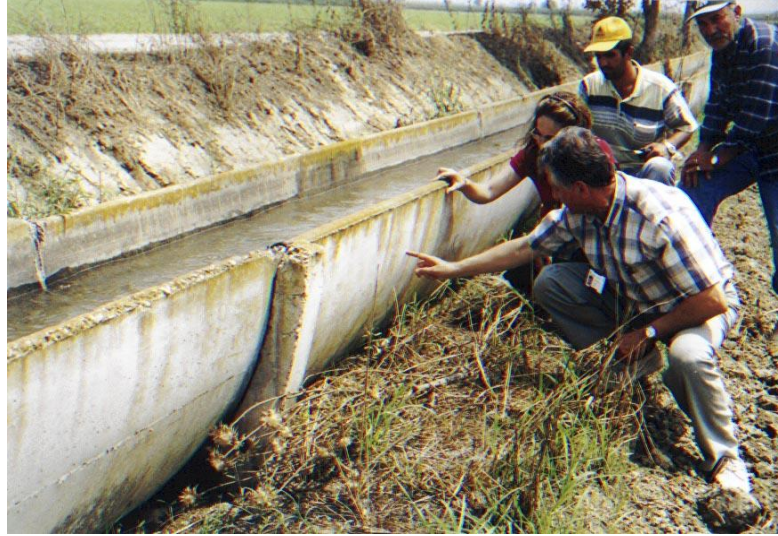
ebekesine yerle tirilen kanaletler incelenmi tir. Sulama ebekesinde (ekil 1) 200 adet 3150 tipinde kanaletin mevcut oldu u tespit edilmi ve her 20 kanaletten biri al,nmak üzere 10 adet kanalet ebekeden ,kar,lm, , yerine sulaman,n aksamamas, için yeni üretim kanaletler monte edilmi tir. Al,nan kanaletler laboratuar testlerinin yap,lm,as, amacıyla DS VI. Bölge Müdürlü ündeki Kanalet Fabrikas,n,n test sahas,na getirilmi tir.

EK L 1. Kanalet ebekesinden ,kar,larak teste tabi tutulan kanaletler.

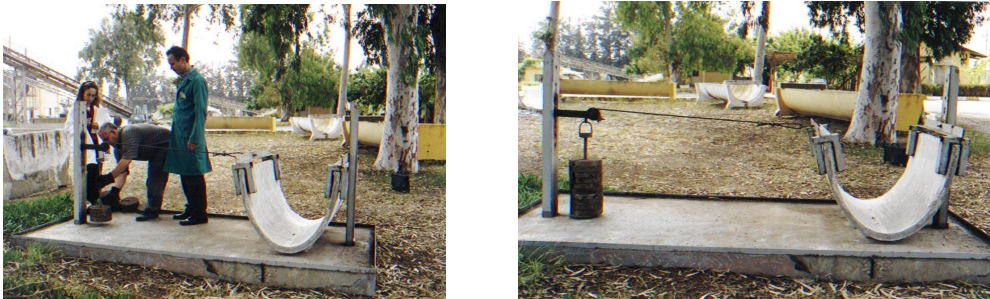
Enine yükleme testine tabi tutulacak kanaletten 1 mđik k,s,m kesilerek, bir taraf, sabitlenmekte ve di er taraf,na kademeli olarak a ,rl,klar yerle tirilmektedir. Kanalet tipine göre uygulanmas, gereken a ,rl, a (Tablo 3)ula ,ld, , andan itibaren en az 30 dk. beklenmektedir. Test sonunda kanalet de; K,r,lma, çatlama ve ayr,lma olup, olmad, , tespit edilmektedir. (ekil 4, 5)

EK L 4,5. Kanaletlerde enine yükleme testi.

Enine Yükleme deneyi sonucunda 1960619666 yıllarında imal edilmiş kanaletlerin döndürme ebekeinden seçilen numunelerin; Enine Yükleme Testi için açışından Prefabrik Kanalet Teknik arnamesinde belirtilen limitlere uygun olduğu tespit edilmiştir.

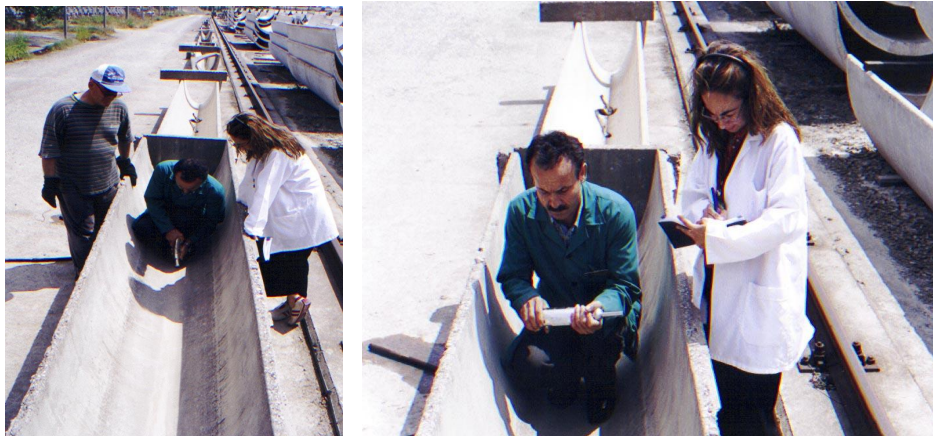
Araştırmanın yapıldığı ebeke mevcut 200 adet kanalette beton test çekici kullanılarak yaklaşık 8000 adet mukavemet tespiti yapılmıştır. (Ekil 6-7) Bulunan basınç dayanım sonuçlarının 8 cm. lik küpe için düzeltme hesapları yapıldığında 46,6 MPa ile 53,5 MPa arasında değişen değerler elde edilmiştir. (Tablo 4)

EK L 6, 7. Kanalet basınç dayanımlarının tespitinde beton test çekici de kullanılmıştır.

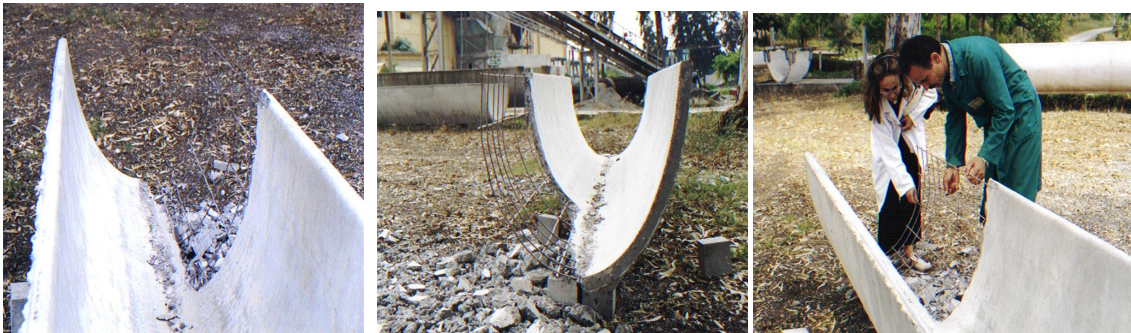
Has,r teizat,n d, k,s,mlar,ndaki demir çubuklar,n birbirlerine kaynakla birle tirilmi olmas,na ra men iç k,s,mlar,ndaki demir çubuklar,n tamam,n,n birbirine tel ile ba land, , tespit edilmi tir. Fabrikan,n faaliyet de oldu u s,rada görevli personel ile yap,lan görü melerden; eski imalatlar,n mevcut teknikten dolayı, ancak bu ekilde yap,labildi i, kanalet has,r,lar,n, olu turan demir çubuklar,n tamam,n,n kaynaklanmas,n,n daha sonraki y,llarda gerçekle ti i bilgisi al,nm, t,r. (ekil 8,9,10)

Kanalet has,r,lar,nda herhangi deformasyonun ve korozyonun olmad, , tespit edilmi tir.

EK L NO 8, 9, 10. Kanalet has,r donat,lar,n görünümü.

c- Has,r tehizatta yap,lan incelemede; Tehizatta korozyon olmad, , demir ubuklar,n, elik has,r,n imalat tarihinde fabrikadaki teknoloji gere i tel ile birbirine ba lanmas,ndan dolay, TS 4559a uygun olmad, , tespit edilmi tir.

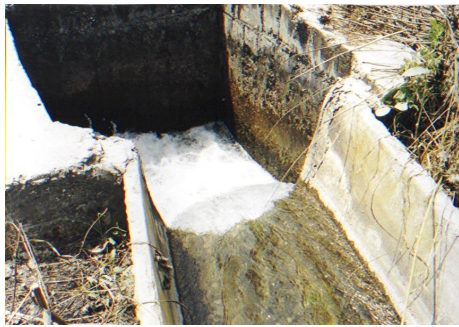
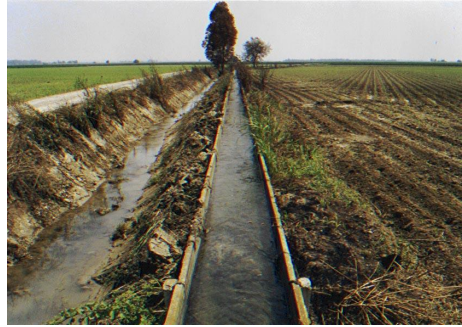
Araştırmanın yapıldığı, ASO 3 YP 6 k,s,m ebekesinde kullanılan su Seyhan Baraj Gölünden temin edilmektedir. Ebekeden geçen suyun 14 yıllık kimyasal deney sonuçları mevsimsel olarak tablo 7 de verilmiştir. Değerlerin tetkikinden görüldüğü üzere; Suyun kimyasal yapısının kanalet betonuna olumsuz etkisi yoktur.

EK L NO 11, 12. Seyhan Baraj gölünden kanalet ebekesine suyun gelişi.
